EVALUASI PENERAPAN HIGIENE DAN SANITASI PADA GEDUNG TERPADU UNIVERSITAS X

EVALUATION OF HYGIENE AND SANITATION APPLICATION ON INTEGRATED BUILDING UNIVERSITY X

Ani Asriani Basri¹, Eka Rosanti¹

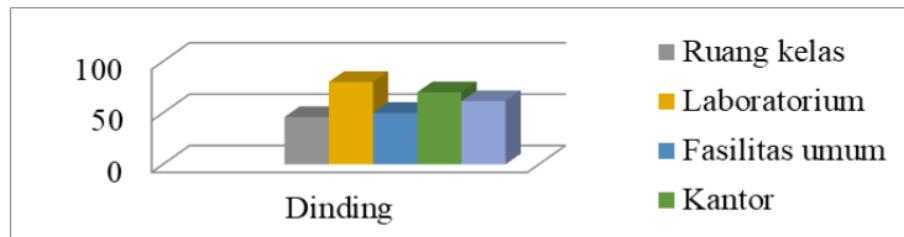
Gambar 1. Kondisi Dinding Gedung Terpadu Universit

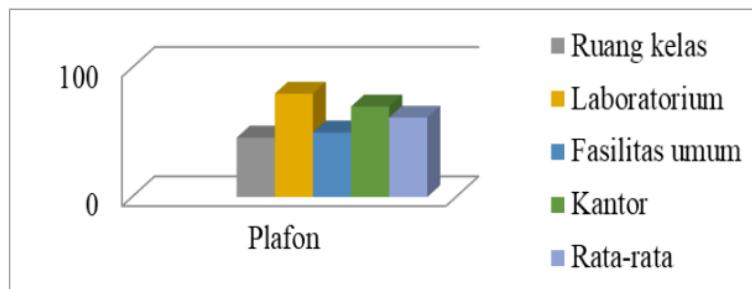
Gambar 2. Kondisi Plafon Gedung Terpadu Universitas X

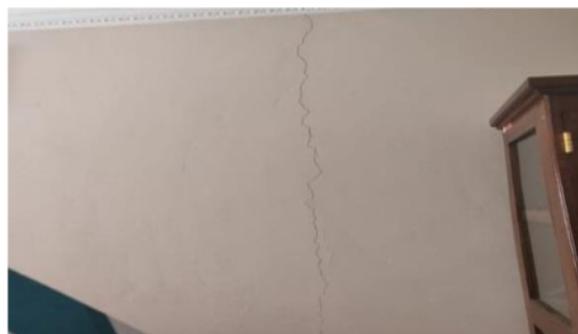
Dinding gedung merupakan bagian yang sangat penting pada sebuah bangunan karena dapat memberikan makna dan estetika yang baik. Berdasarkan hasil observasi terdapat beberapa ruang kelas dengan dinding gedung yang tekelupas, retak dan belum ada pemeliharaan secara rutin setahun sekali sebesar 50% dan pada ruang laboratorium ditemukan juga bagian yang terkelupas dan retak sebesar 6,7%, sedangkan untuk *performance* dinding secara keseluruhan adalah 49,18% hal ini berarti bagian pada dinding membutuhkan pemeliharaan secara rutin karena masih berada di bawah nilai rata-rata.

Gambar 3. Kondisi Dinding Retak

Berdasarkan hasil observasi terdapat beberapa ruang kelas dengan dinding gedung yang tekelupas, retak dan belum ada pemeliharaan secara rutin setahun sekali sebesar 50% dan pada ruang laboratorium ditemukan juga bagian yang terkelupas dan retak sebesar 6,7%, sedangkan untuk *performance* dinding secara keseluruhan adalah 49,18% hal ini berarti pada bagian dinding membutuhkan pemeliharaan secara rutin karena masih berada pada di bawah nilai rata-rata. Kondisi gedung tersebut memungkinkan untuk terjadinya *incident* bahkan jika tidak dilakukan pemeliharaan segera akan mengakibatkan korban jiwa akibat adanya dinding gedung yang retak yang dapat menimbulkan kerobohan.

Hal ini disebabkan karena belum maksimalnya penerapan higiene dan sanitasi pada gedung terpadu Universitas X dan belum terintegrasinya program *maintenance*

yang sudah ada dengan program kerja Universitas. Saat ini pemeliharaan dilakukan pada objek yang terjadi kerusakan saja (*emergency maintenance*) atau disebut dengan pemeliharaan tidak terencana (*unplanned maintenance*) yaitu pemeliharaan darurat sebagai pemeliharaan dimana perlu dengan segera dilakukan tindakan untuk mencegah akibat yang lebih serius misalnya, kerusakan peralatan untuk alasan keselamatan. Beberapa hal yang mempengaruhi belum jalannya program pemeliharaan dengan baik adalah kurangnya kebijakan tentang pemeliharaan, belum terdapat personil atau unit kerja yang ditunjuk untuk bertanggung jawab dan penyalahgunaan fasilitas oleh penghuni dan desain arsitektur yang kurang baik serta terbatasnya dana merupakan salah satu penyebab dimana kegiatan pemeliharaan gedung seringkali dilupakan. Pemeliharaan yang tidak tersistem dengan baik sangat berpengaruh terhadap *performance* gedung (6). Oleh karena itu, perlu diupayakan agar pengelola gedung mau melaksanakan kegiatan pemeliharaan secara rutin sesuai standar yang berlaku.

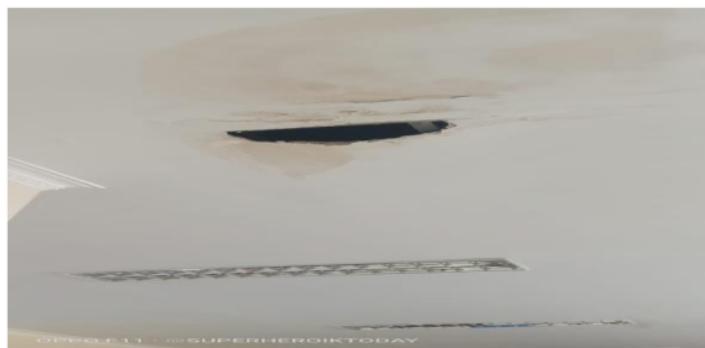
Berdasarkan hasil observasi ditemukan sebagian besar kondisi plafon gedung dalam kondisi baik, beberapa kerusakan pada bagian plafon tertentu ditemukan pada ruang kelas, fasilitas umum dan kantor seperti plafon yang berjamur dan

beberapa bagian yang berlubang. Ruangan yang memiliki *performance* di bawah rata-rata adalah pada ruang kelas sebesar 46% dan fasilitas umum sebesar 50%.

Gambar 4. Kondisi Plafon Berlubang

Berdasarkan hasil observasi, ruangan yang memiliki *performance* di bawah rata-rata adalah pada ruang kelas sebesar 46% dan fasilitas umum sebesar 50%. Hal ini dikarenakan ruang kelas berada di lantai paling atas gedung sehingga karena pemeliharaan yang tidak baik ketika hujan sehingga banyak air yang masuk ke dalam atap sehingga plafon menjadi rusak atau berlubang dan berjamur. Sedangkan untuk fasilitas umum mengalami kerusakan berupa retak yang berarti kurang bagusnya analisis pada tahap awal desain dan belum adanya pemeliharaan yang terjadwal secara rutin. Salah satu ruangan yang ditemukan plafonnya rusak atau berlubang yaitu pada ruangan rektor, dimana rungan rektor selalu digunakan untuk menyambut tamu dan kegiatan khusus. Kebersihan plafon pada setiap ruangan perlu adanya perhatian yang lebih karena ditemukan hampir semua rungan terlihat adanya sarang laba-laba pada sudut ruangan bagian atas.

Hasil observasi pada plafon gedung ditemukan adanya plafon yang rusak atau berlubang hal ini sesuai dengan hasil observasi pada dinding gedung, dimana dengan kondisi tersebut dapat berakibat fatal jika terjadi *incident* maupun *accident*. Hasil observasi ini sejalan dengan hasil penelitian terdahulu (9) yang disajikan dalam sebuah data di Sekolah Dasar di Karawaci 3 ditemukan bahwa plafon sekolah runtuh dan mengakibatkan 16 siswa terluka.

Upaya pemeliharaan plafon berbahan dasar gipsum menurut Permen PU Nomor Nomor: 24/PRT/M/2008 adalah sebagai berikut:

1. Kupas/korek bagian yang telah rusak karena air.
2. Tutup dengan bahan serbuk gipsum (*gypsum powder*) yang telah diaduk dengan air.
3. Ratakan dengan menggunakan plastik keras hingga rata dengan permukaan di sekitarnya.
4. Tunggu hingga kering, kemudian ampelas dengan ampelas no. 2.
5. Tutup dengan plamur tembok dan cat kembali sesuai dengan warna yang dikehendaki.

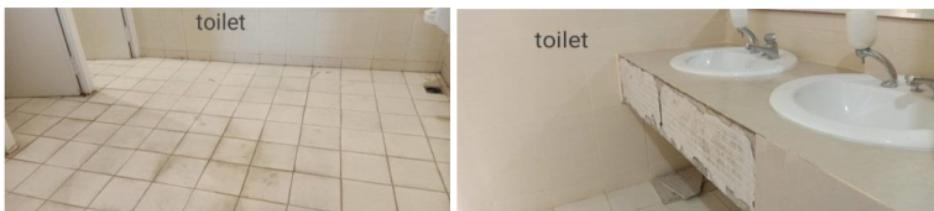
Gambar 5. Lantai Toilet Licin Dan Retak

Pembersihan lantai (13) sama halnya dengan pembersihan kamar mandi harus menggunakan antiseptik karena antiseptik berfungsi untuk membunuh mikroorganisme di dalam maupun di permukaan suatu benda mati. Zat ini tidak harus bersifat sporasidal, melainkan sporotastik yaitu dapat menghambat pertumbuhan kuman. Pembersihan toilet pada gedung utama oleh *cening service* tidak selalu diberikan antiseptik terutama pada toilet umum, ditemukan dari hasil obervasi bahwa lantai toilet berkerak dan susah untuk dibersihkan dengan baik. Kondisi yang tidak rutin tersebut yang memungkinkan adanya pengaruh upaya sanitasi terhadap pertumbuhan jamur *Candida albicans*.

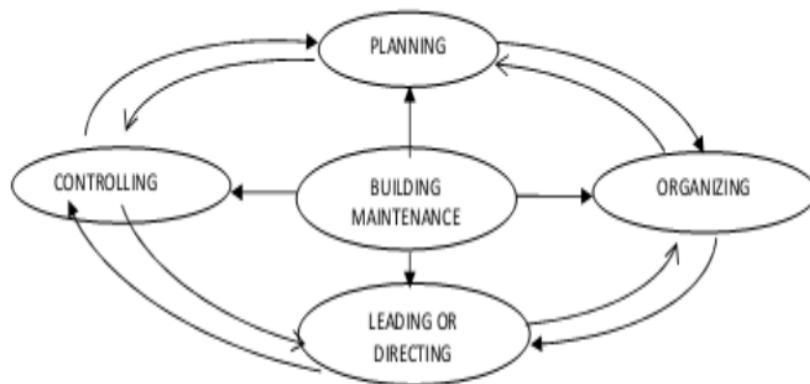
Faktor yang paling berkontribusi terhadap turunnya *performance* bangunan adalah kegagalan dalam melakukan analisis pemeliharaan selama tahap desain (7). Berikut ini adalah model manajemen pemeliharaan gedung (8):

Gambar 6. Building Maintenance Management Model
